Yeni Yaşam Koşullarında Ortaya Çıkan Ev Tipolojilerinde Değişim ve Geçmiş Dönem İzlerinin Belirlenmesi: Ödemiş Örneği

Change in House Typologies Emerging in New Living Conditions and Determination of Traces of the Past Period: The Case of Ödemiş

Ülkü ALTINOLUK¹

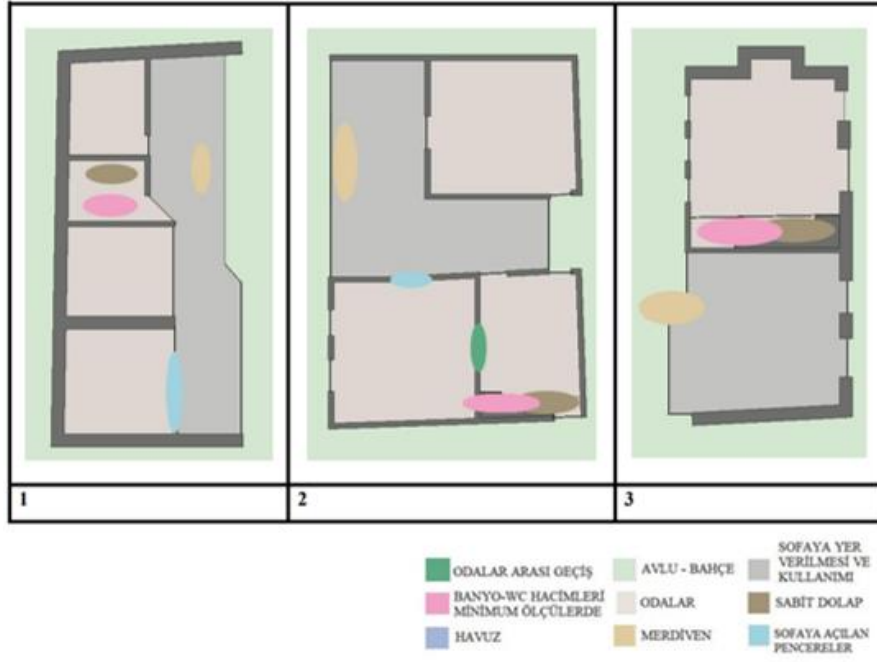
Tablo 5. Türk Evi Örneklerinde Karakteristik Özellikler, Ödemiş.

Çalışmada amaç, geleneksel Türk Evi özelliklerinden hangilerinin, Ödemiş'te Cumhuriyet'in ilk yıllarında yapılmış olan evlerde sürdürülmüş olduğunu ve değişimi araştırmaktır. Bu amaçla, çıkarımlar elde edebileceğimiz, karakteristik özelliklere sahip olduğunu düşündüğümüz dört evin rölöveleri alınmış, aynı yerdeki (Ödemiş) Türk Evi örnekleri ise basılı kaynaktan temin edilmiştir (Altınoluk, 2021 ve Eldem, 1954) (Tablo 5).

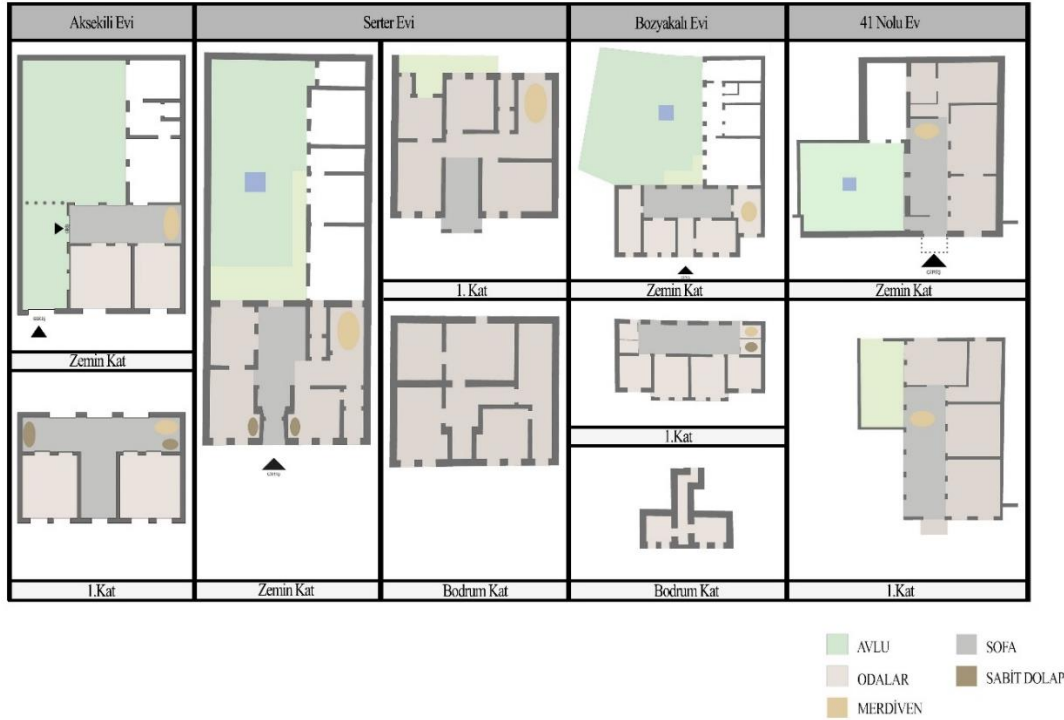
Tablo 6. Araştırma Modelinde İncelenen Dört Eve Ait Kat Planları.

Alınan rölöveler, okunabilirliğin sağlanması için plan şemalarına dönüştürülmüştür. Elde edilen plan şemaları analiz edilmiş, ortak özelliklerin neler olduğu belirlenmiştir (Turgut, 1995 ve Aksoy, 1963). Rölövesi alınan evler; Aksekili Evi, Serter Evi, Bozyakalı Evi ve 41 Nolu Evdir (Tablo 6).

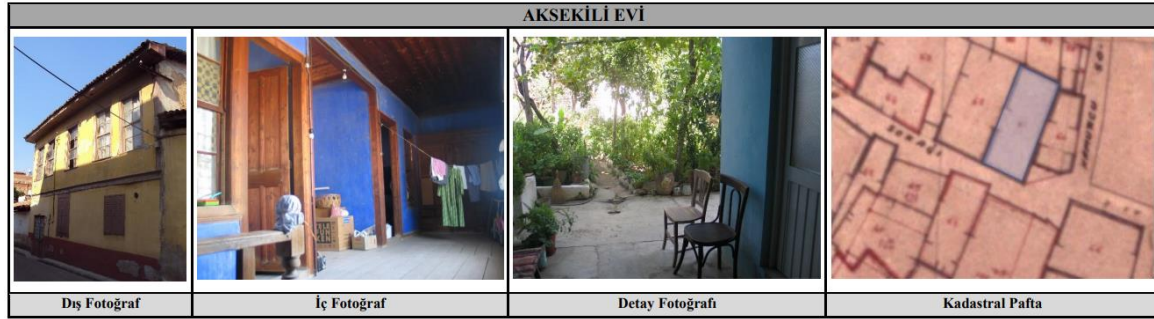
Tablo 7. Aksekili Evi'nden Fotoğraflar.

- Sokaktan giriş geçitle avluya açılmakta, geçit üstünde oda bulunmaktadır.
- Dış kapalı sofalı plan tipine sahiptir.
- Odalardan sofaya ve sokağa pencereler açılmıştır.
- Çift kanat giriş kapısı ve sofa kapısı bulunmaktadır.
- Avluya açılan ve evle de bağlantısı olan tek katlı müştemilat birimleri vardır.
- Wc-banyo, müştemilat birimi içinde yer almaktadır.
- Merdiven çevrelenerek alt-üst kat bağı kapı ile sağlanmıştır.
- Sabit dolaplar oluşturulmuştur.
- Üst katta eyvan ve iki yanında sofaya açılan odalar bulunmaktadır (Tablo 7).

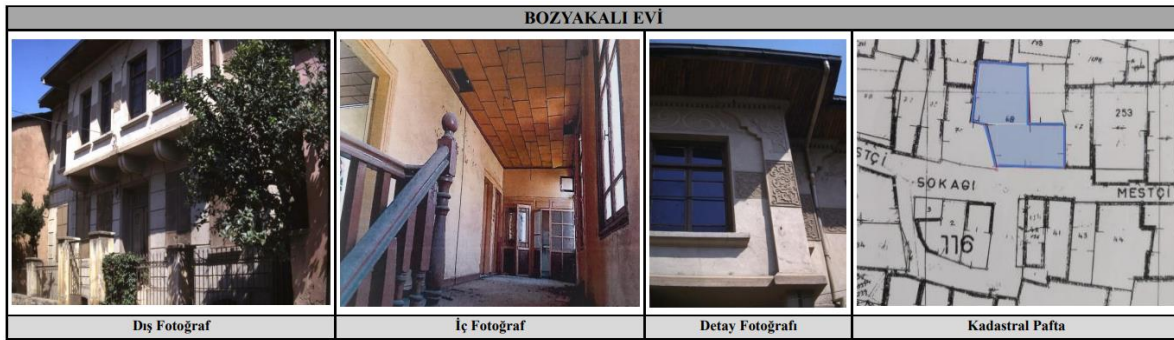
Tablo 9. Bozyakalı Evi'nden Fotoğraflar.

- Sokaktan üst kat girişi ayrı düşünülmüş fakat bina içinden, alt-üst kat bağlantısı kurulmuştur.
- Dış kapalı sofalı plan tipine sahiptir.
- Wc-banyo, zemin katta müştemilat birimleri içindedir. Üst katta ise sofadadır.
- Müştemilat birimleri avluya ve eve açılmaktadır.
- Merdiven çevrelenerek alt-üst kat bağı kapı ile sağlanmıştır.
- Avluda havuz bulunmaktadır (**Hata! Başvuru kaynağı bulunamadı.**).

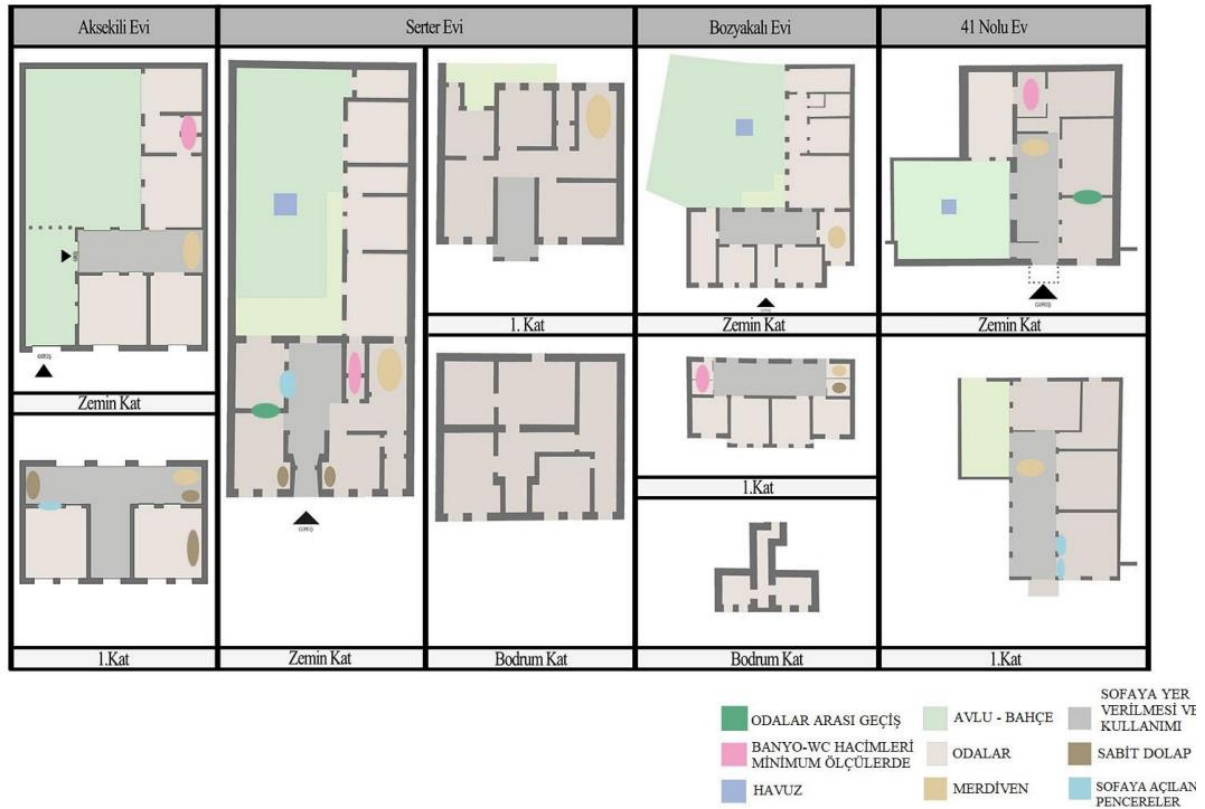
Tablo 11. Araştırma Modelinde İncelenen Evlerde Geçmiş Dönem İzleri.

Seçilmiş örnekler üzerinden yaptığımız karşılaştırmalar ve çıkarımlar aşağıdaki gibi özetlenebilir (Tablo 11).

- Sokağa bodrum pencereleri açılmasından kaynaklanan yükseklik nedeniyle zemin kat girişi için merdiven gerekmiş, merdiven içe alınarak çözüm sağlanmıştır.

Girişin üstünde, üst katta cumba oluşturularak hem girişe koruma sağlanmış hem de üst katın görüş açısı zenginleştirilmiştir.

Cumba, üç yöne açılan pencerelerinden dolayı güneş ışınlarının içeri alınması nedeniyle binanın kışın ısıtılması, yazın da havalandırılması işlevini de görmektedir.

Alt ve üst kat ayrı birimler olarak da düşünülmüştür. Merdiven çevrelenerek alt-üst katın işlevsel bağı sınırlandırılmış, bu şekilde kullanım esnekliği ile birlikte ses ve ısı önlemleri alınmıştır.
